## Posúdenie zdravotného a statického stavu dreviny

Dátum: 25.03.2019

| Lokalita (adresa): | Štefanovičová ulica |

Rodový a druhový názov: brestovec západný (*Celtis occidentalis*)  
Počet: 5

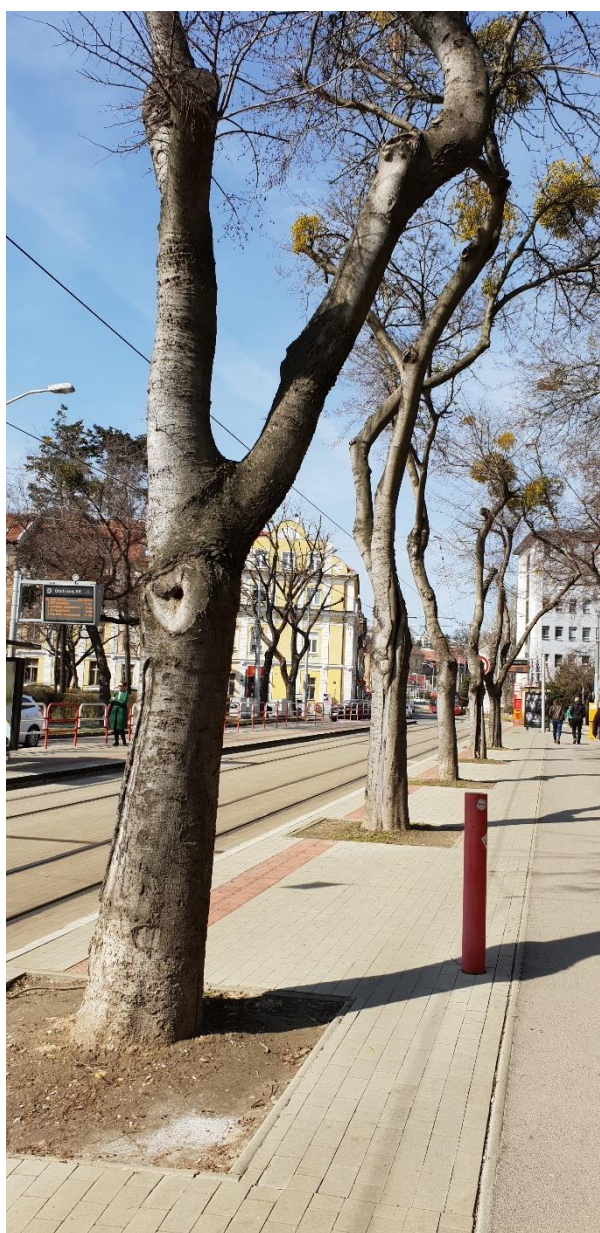
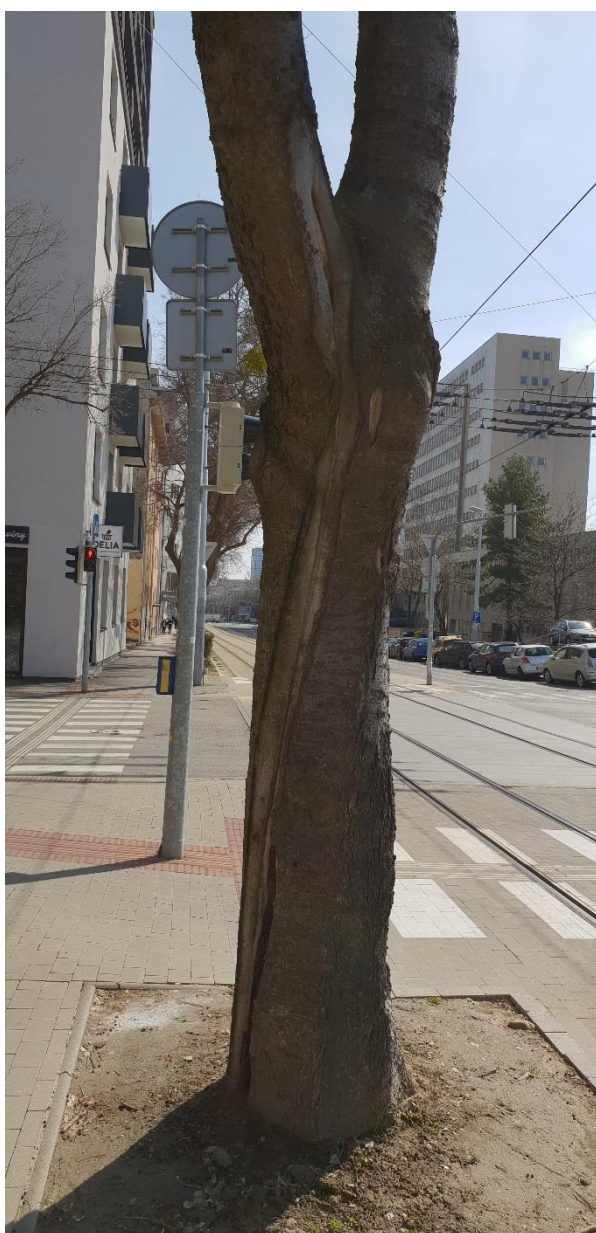
Strom č. 1 – brestovec západný (*Celtis occidentalis*), obvod kmeňa 141 cm

Strom má vážne poškodený kmeň, tiahlu, otvorenú ranu s dutinou od bázy kmeňa až po hlavné rozkonárenie. V hlavnom rozkonárení je veľká rana po odstránení kostrového konára. Rozrastené imelo v korune. Poranenia po redukciách kostrových konárov. Poškodenia na strome nie sú sanovateľné, redukcia je možná len čiastočne pre vysoko založenú korunu a nevyrieši zlepšenie celkového zdravotného stavu stromu. Strom má krátkodobú perspektívu na mieste.

celkový pohľad na strom

detail poškodenia kmeňa

Asanácia stromu. Pre zabezpečenie prevádzkovej bezpečnosti stromu, pokiaľ nebude zrealizovaný administratívny proces výrubu, odporúčame realizovať redukciu koruny stromu.

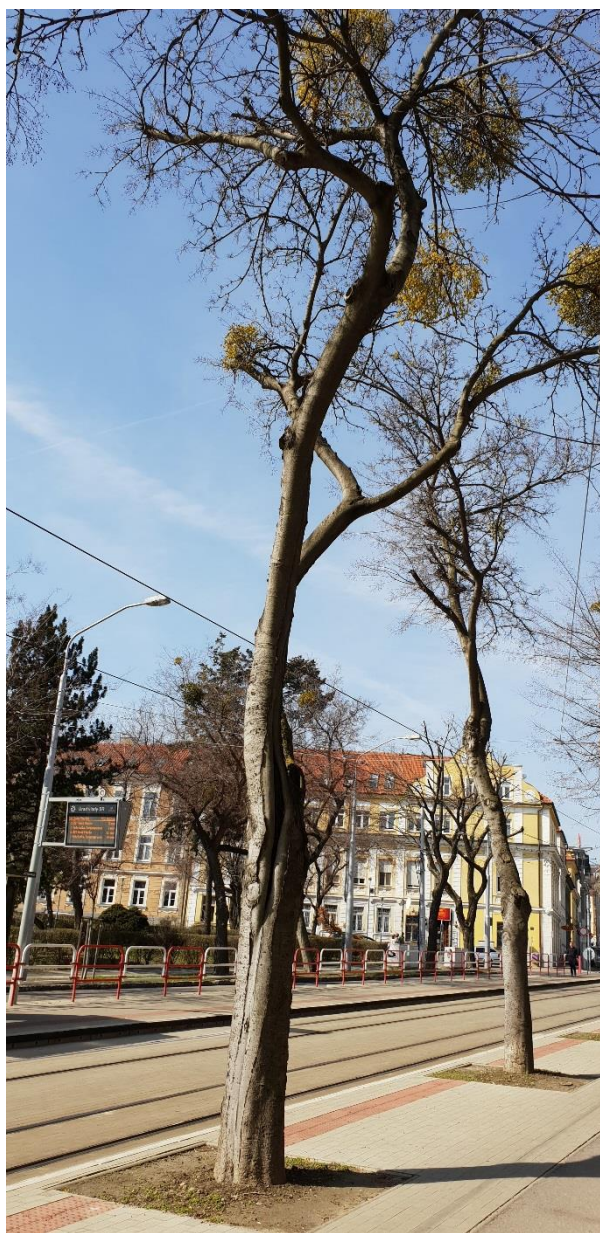
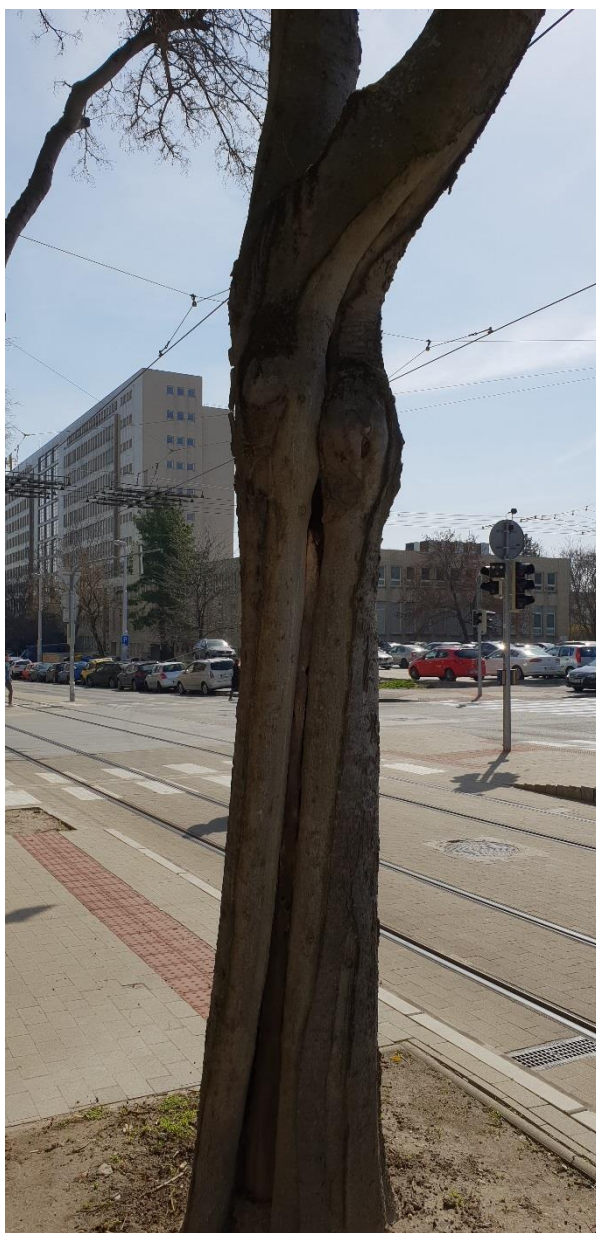
Strom č. 2 – brestovec západný (*Celtis occidentalis*), obvod kmeňa 128 cm

Strom má vážne poškodený kmeň, tiahlu, otvorenú radu s dutinou od bázy kmeňa až po hlavné rozkonárenie z dvoch strán. Rana pokračuje cez hlavné rameno do koruny stromu. Koruna je asymetrická, vysoko vyvetvená, preschnutá s rozrasteným imelom. Poškodenia na kmeni sú nezvratné. Strom má krátkodobú perspektívu na mieste. Hrozí akútne riziko vylomenia časti koruny alebo jej rozlomenie v hlavnom rozkonárení.

celkový pohľad na strom

detail poškodenia kmeňa

Asanácia stromu. Pre zabezpečenie prevádzkovej bezpečnosti stromu, pokiaľ nebude zrealizovaný administratívny proces výrubu, odporúčame realizovať redukciu koruny stromu.

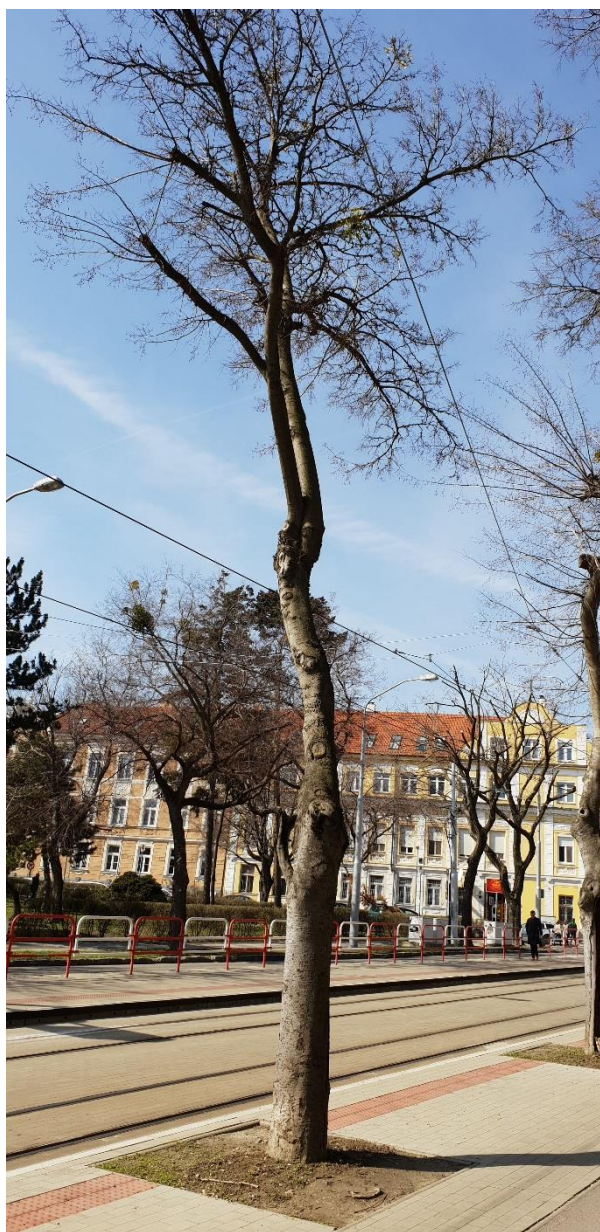
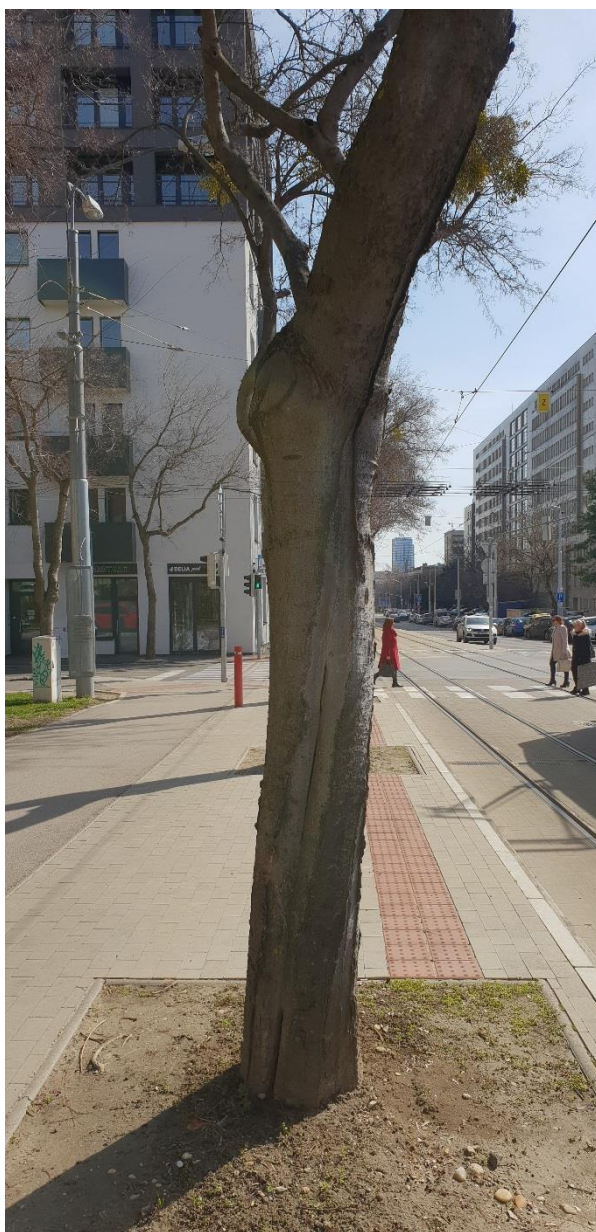
Strom č. 3 – brestovec západný (*Celtis occidentalis*), obvod kmeňa 105 cm

Strom bol v minulosti dekapitovaný. Bola mu odstránená primárna koruna. Sekundáru korunu tvoria dve nové ramená, ktorá rastú tesne vedľa seba z ranového pletiva v tlakovom rozkonárení. Strom má viacnásobne poškodený kmeň a bázu kmeňa. Na kmeni sú trhliny. Vysoko vyvetvená koruna, bez možnosti primeranej sanácie. Potrebnou redukciou pre zabezpečenie prevádzkovej bezpečnosti stromu by zo stromu zostalo nevzhľadné torzo. Strom má krátkodobú perspektívu na mieste.

celkový pohľad na strom a sekundárnu korunu    detail poškodenia kmeňa

Asanácia stromu. Pre zabezpečenie prevádzkovej bezpečnosti stromu, pokiaľ nebude zrealizovaný administratívny proces výrubu, odporúčame realizovať redukciu koruny stromu.

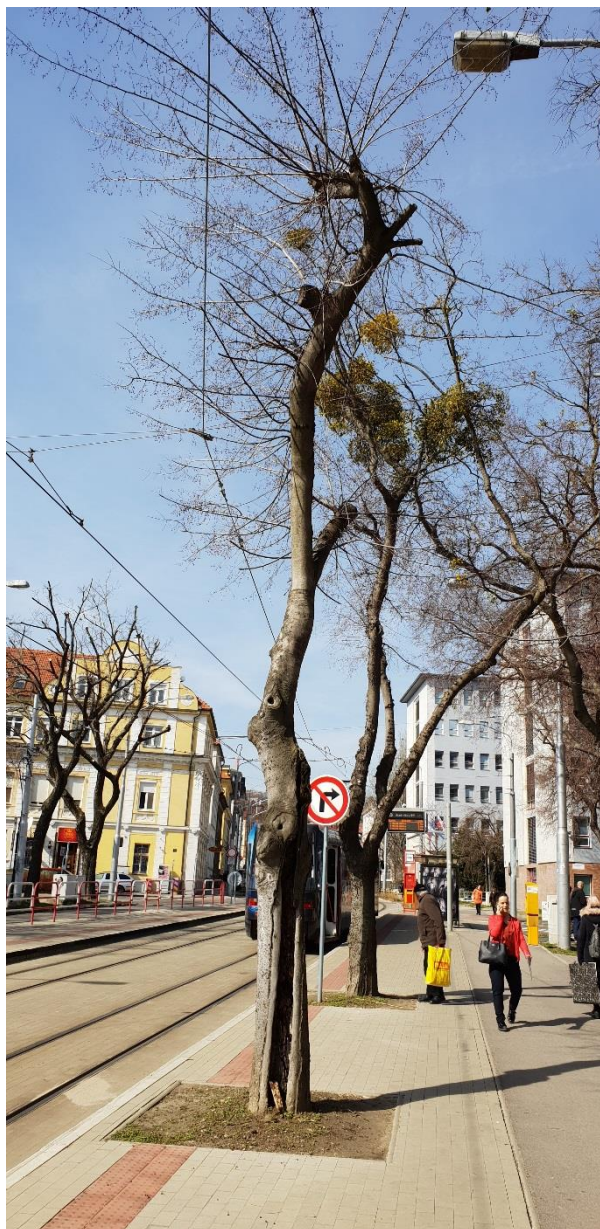
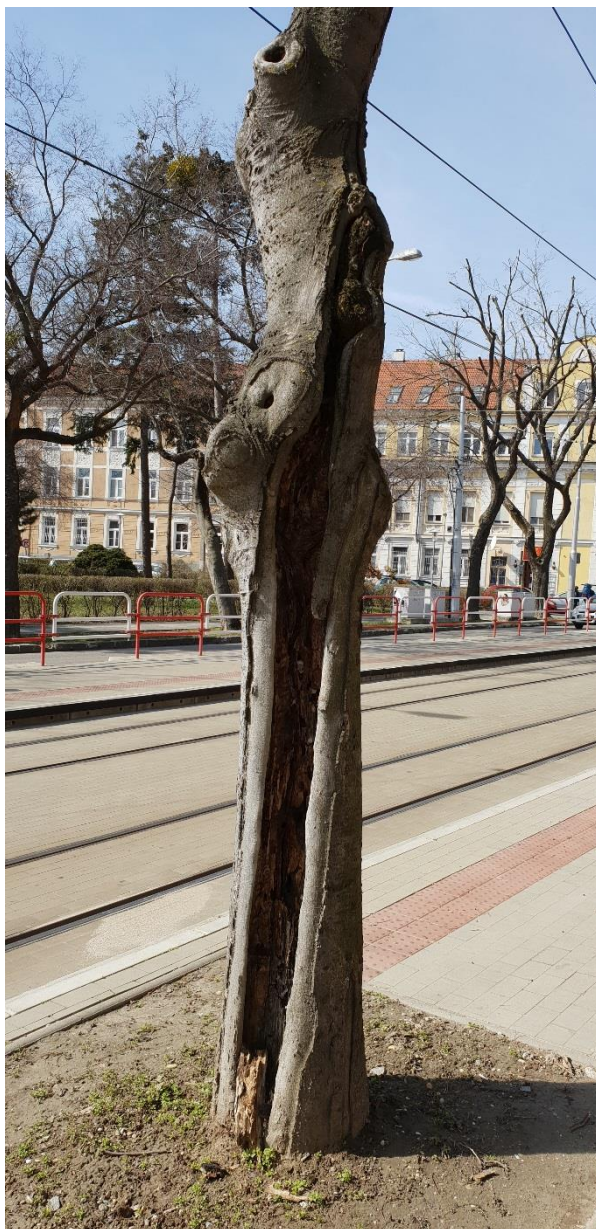
Strom č. 4 – brestovec západný (*Celtis occidentalis*), obvod kmeňa 111 cm

Strom má vážne poškodený kmeň, veľká, otvorená dutina od bázy kmeňa až do výšky 2m. Infekcia drevokaznými kubami. Hrozí akútne riziko zlomu. Koruna vysoko vyvetvená, zvyšky koruny dorezané. Strom má krátkodobú perspektívu na mieste.

celkový pohľad na strom

detail poškodenia kmeňa

Asanácia stromu. Pre zabezpečenie prevádzkovej bezpečnosti stromu, pokiaľ nebude zrealizovaný administratívny proces výrubu, odporúčame realizovať redukciu koruny stromu.

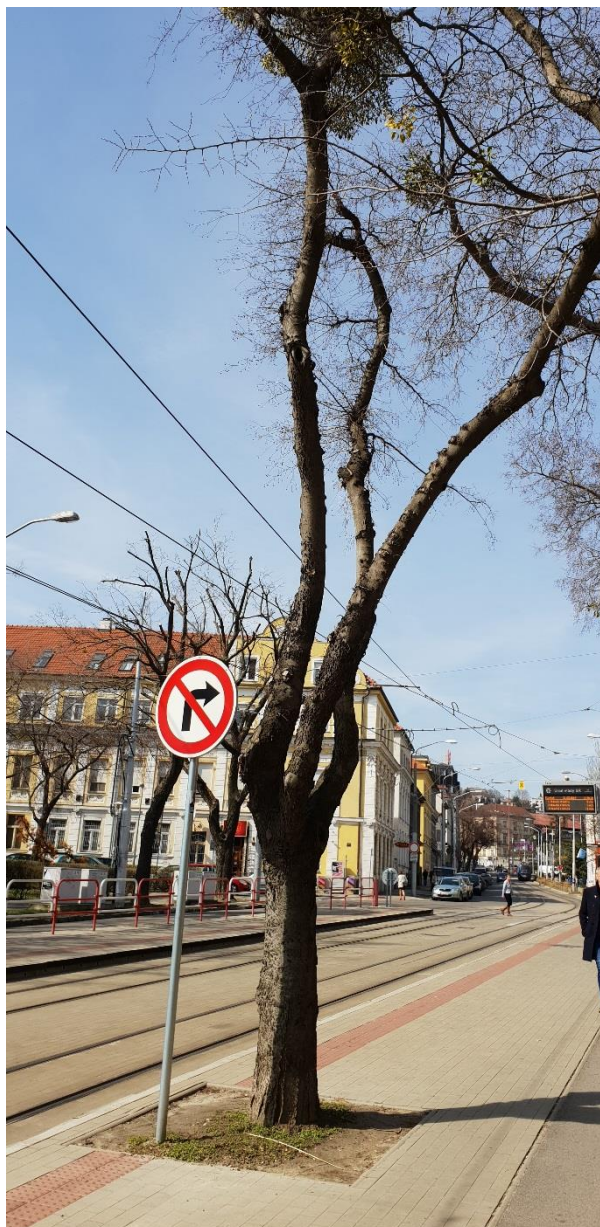
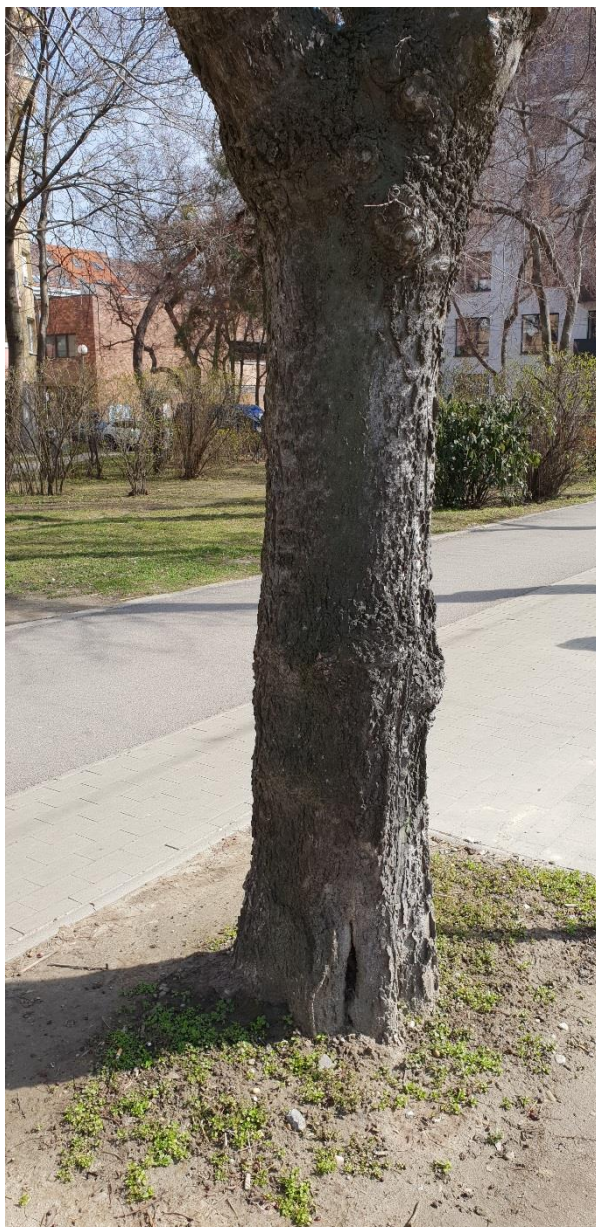
Strom č. 5 – brestovec západný (*Celtis occidentalis*), obvod kmeňa 108 cm

Poškodená báza kmeňa na 3 miestach. Trhliny na kmeni. Veľmi vysoko založená koruna, imelo v korune. Vysoko vyvetvená koruna, bez možnosti primeranej sanácie. Potrebnou redukciou pre zabezpečenie prevádzkovej bezpečnosti stromu by zo stromu zostalo nevzhľadné torzo. Strom má krátkodobú perspektívu na mieste.

Asanácia stromu. Pre zabezpečenie prevádzkovej bezpečnosti stromu, pokiaľ nebude zrealizovaný administratívny proces výrubu, odporúčame realizovať redukciu koruny stromu.
